ACOMPANHAMENTO DAS ATIVIDADES DE RECUPERAÇÃO AMBIENTAL NO ASSENTAMENTO JOSÉ EMÍDIO DOS SANTOS – CAPELA/SE

MENEZES, Daniela de Almeida¹; BARRETO, Karla Fernanda Barbosa²; OLIVEIRA, Ivana
Silva Sobral³

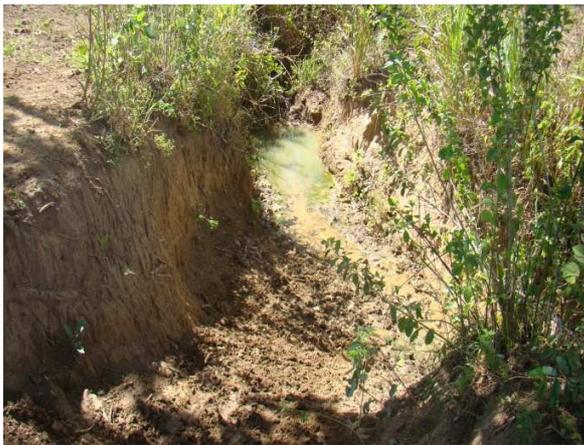
Figura 1 – Erosão das camadas do solo expostas ao intemperismo.

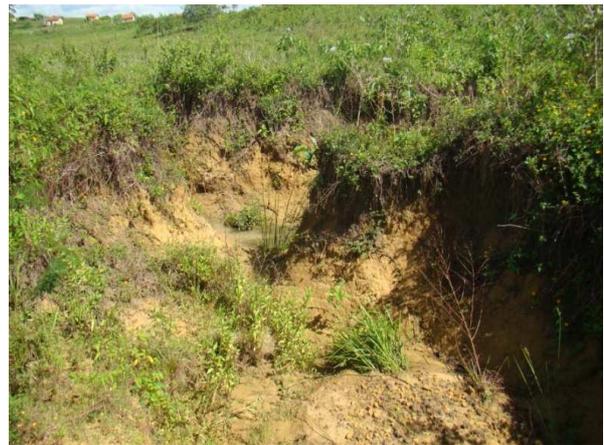
Figura 2 – Córregos sendo substituídos por áreas secas, cobertas por solo.

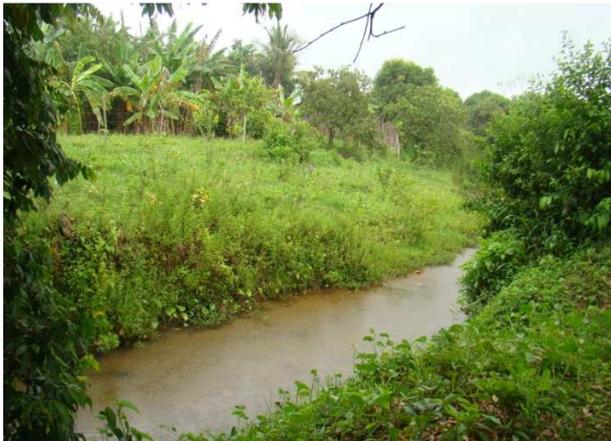
Em relação aos recursos hídricos, o assentamento está inserido na bacia hidrográfica do Rio Japarutuba, sendo cortado pelos Riachos Lagartixo, Junco, Izabel e Velho, afluentes perenes da referida bacia (Figuras 03 e 04). Grande parte das nascentes e das matas ciliares destes riachos encontra-se em estágio inicial de regeneração ou ocupada por, principalmente, cana-de-açúcar e/ou pastagens.

Figura 3 – Curso d’água importante para o município de Capela, como também para os assentados.

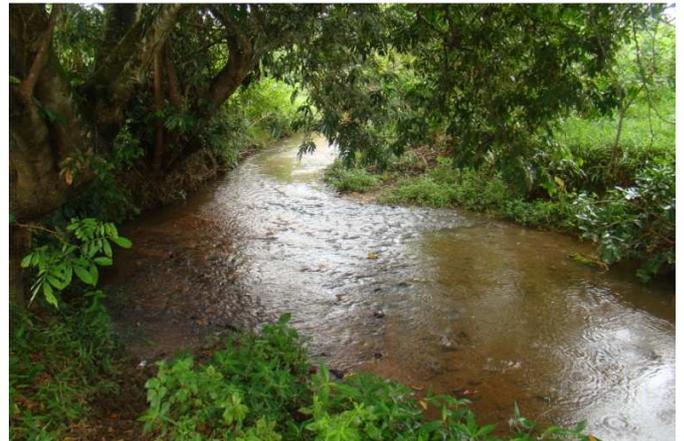
Figura 4 – Assoreamento do Rio Lagartixo.

Abaixo se destacam os impactos mais relevantes verificados: construção de casas e barracos próximos aos córregos; em decorrência de fortes chuvas, há o aumento do nível do córrego, que favorece as enchentes; inexistência de mata ciliar para a proteção do córrego; alguns trechos das margens do Riacho Lagartixo encontram-se em processo avançado de erosão e assoreamento.

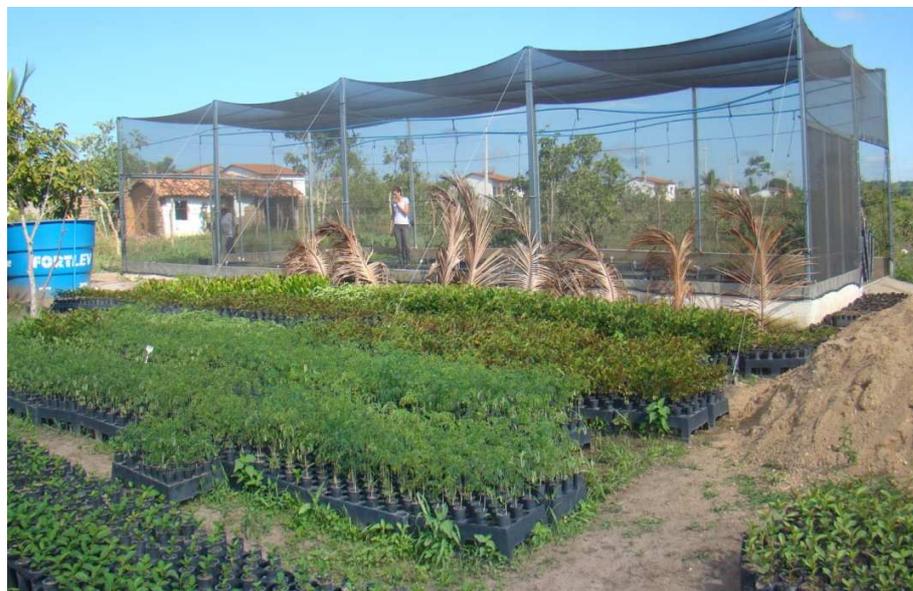
No assentamento existe um viveiro montado para aplicação do projeto de

recuperação, do convênio INCRA/Bioterra (Figura 06). Neste, são produzidas diariamente mudas que estão sendo usadas

na recuperação ambiental das APPs, isto é, nas áreas de mata ciliar que se encontram em estado de degradação.

Figura 6 – Visão geral do viveiro florestal (parte interna e externa).

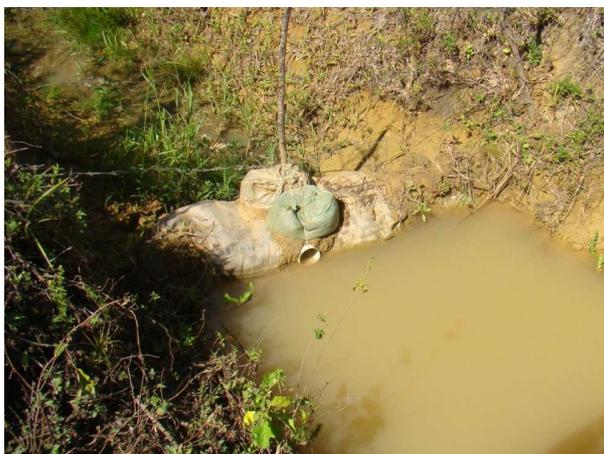
Foi observado também um fato preocupante perante a perda do nível da água dos rios, córregos, nascentes, dentre outros. Devido à falta da mata ciliar, os cursos d'água estão desaparecendo, sendo notado pelos próprios assentados. Pois para minimizar esse efeito, eles utilizam métodos de contenção da água, para que não falte água para o gado, que com frequência utiliza o local como bebedouro (Figura 07). Essas modificações são inapropriadas para a vitalidade do curso, sendo necessárias medidas de recuperação ambiental.

Figura 7 – Contenção feita pelos assentados.

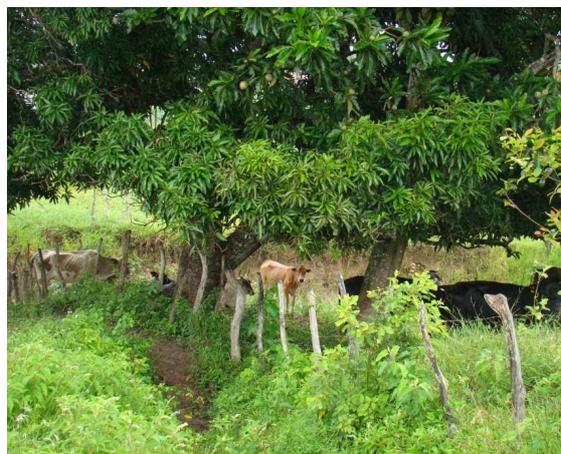
Foi visto que quase todas as famílias tinham também como fonte de renda a criação de gado, fazendo com que seja necessário o cultivo de pastagens, sendo estes instalados bem próximo aos córregos, contribuindo assim para a degradação da vegetação ciliar (Figura 08).

Figura 8 – Gado em APP.

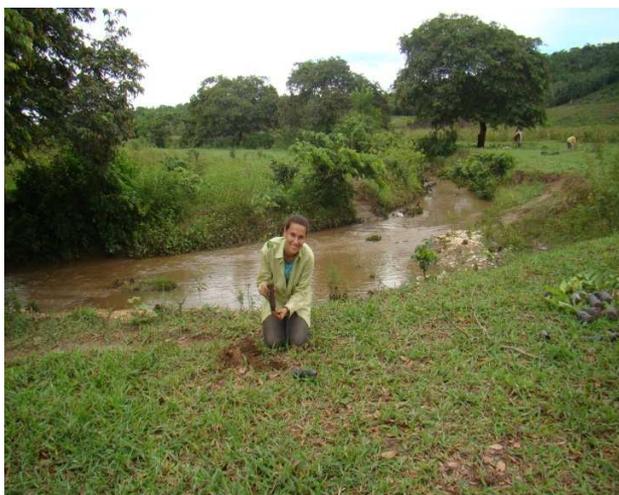
Figura 9 – Plantio de mudas nas APP, realizada pelo projeto de recuperação ambiental.

No tocante as erosões superficiais, o reflorestamento com mudas nativas, tem se mostrado bastante eficaz, pois funciona como uma cobertura densa no solo, interceptando a água das chuvas e evitando, dessa forma, o destacamento do solo. Em seguida ocorre a contenção das partículas do solo, enquanto as partes superficiais filtram os sedimentos do escoamento superficial.

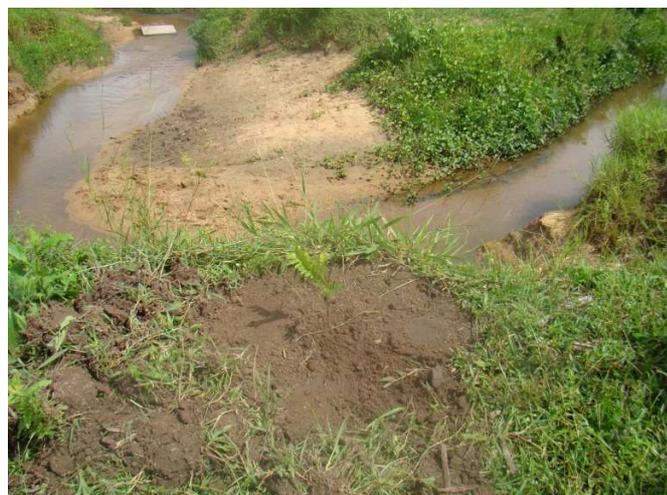
Figura 10 – Muda nativa plantada entorno do curso d'água.
